**Melhoria do Processo Automático de
Vidragem de Peças Cerâmicas**

Relatório de Projeto apresentado à Universidade de Aveiro para cumprimento dos requisitos necessários à obtenção do grau de Mestre em Engenharia e Gestão Industrial, realizada sob a orientação científica do Mestre Miguel da Silva Oliveira, Professor Convidado do Departamento de Economia, Gestão, Engenharia Industrial e Turismo da Universidade de Aveiro

O projeto apresentado foi realizado numa empresa de cerâmica sanitária localizada na localidade da Tocha, concelho de Cantanhede, a Sanindusa 2. O objetivo deste trabalho é a melhoria da qualidade do processo automático de vidragem de peças cerâmicas, com recurso a robôs de vidragem.

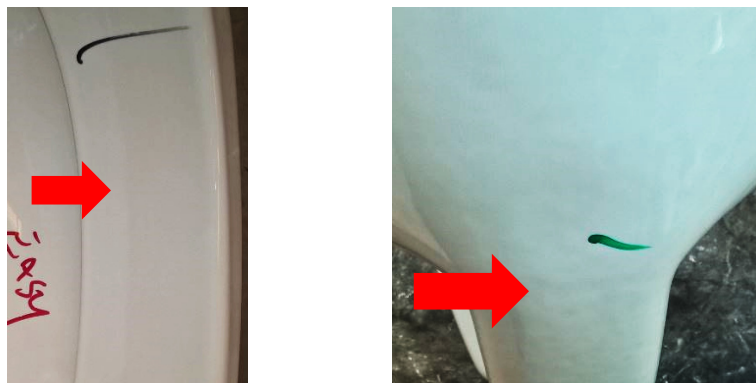
FIGURA 6 - EXEMPLOS DE FALTAS DE VIDRO - ARO (ESQUERDA) E PARTE FRONTAL (DIREITA)

- Falta de vidro - Consiste numa camada de vidro muito fina, que permite ver com alguma facilidade a pasta cerâmica que constitui a peça, podendo também surgir em qualquer parte da peça cerâmica. A figura 6 exemplifica algumas faltas de vidro.

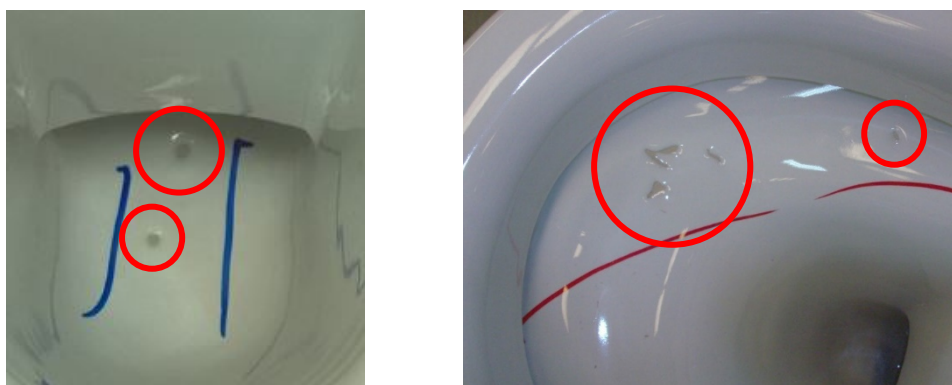
FIGURA 7 - EXEMPLOS DE PELADO - SIFÃO (ESQUERDA) E BACIA (DIREITA)

- Pelados - Caracterizam-se pelo aparecimento de pequenas áreas às quais o vidro aplicado sobre a peça não consegue aderir, permitindo que se observe totalmente a pasta cerâmica. Normalmente este defeito está relacionado com a deficiente limpeza da peça após a inspeção. A figura seguinte mostra o aspeto dos pelados numa peça cozida.

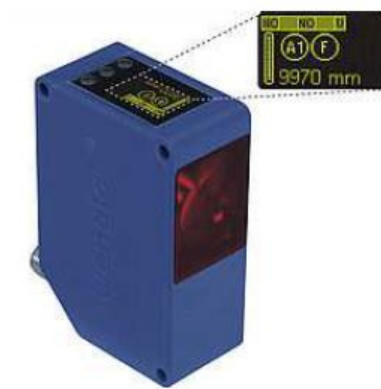
FIGURA 6 - LASER WENGLOR Y1TA100QXT3

O sistema de medição de distância por laser consiste em dois lasers da marca Wenglor, modelo Y1TA100QXT3 ligados ao quadro da linha de inspeção (que controla todos os equipamentos de transporte de peças entre a cabine de inspeção e o robô de vidragem), sendo os valores lidos pelos lasers projetados num ecrã presente na cabine de inspeção, que auxilia os operadores na colocação das peças cerâmicas na posição adequada para ser transportada até ao robô de vidragem.

O laser Wenglor utilizado tem capacidade de medição de distâncias entre 0,1 metros e 10,1 metros, apresentando uma linearidade de 0,5%, ou seja, as distâncias medidas não se afastam mais de 0,5% do valor real [5]. Sendo o erro de linearidade definido como uma percentagem do valor máximo do *output* elétrico, e uma vez que as distâncias medidas entre os sensores laser e a peça na cabine são da ordem dos 2 metros, o erro associado às leituras dos lasers poderá ter alguma influência no correto posicionamento da peça cerâmica no tornilho de inspeção, e consequentemente no posicionamento da peça à chegada ao robô de vidragem.

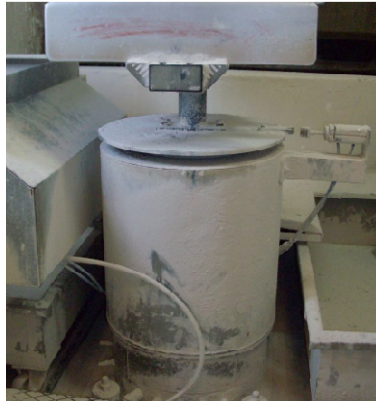
FIGURA 8 - TORNILHO (OU BANCADA ROTATIVA) DE INSPEÇÃO

O tornilho de inspeção é uma bancada rotativa localizada na cabine de inspeção, sobre o qual os operadores apoiam a peça para fazer o processo de inspeção, ou seja, remover os excessos de pasta cerâmica e as pequenas imperfeições, antes de as peças serem enviadas para a vidragem. Este dispositivo consiste em seis barras de alumínio aparafusadas a uma barra longitudinal, que se encontra fixa num eixo que permite rotação de 360°. Este dispositivo tem ainda um sistema pneumático que permite movimento ascendente e descendente, além de um “trinco” para impedir a movimentação rotacional aquando do posicionamento e recolha das peças.

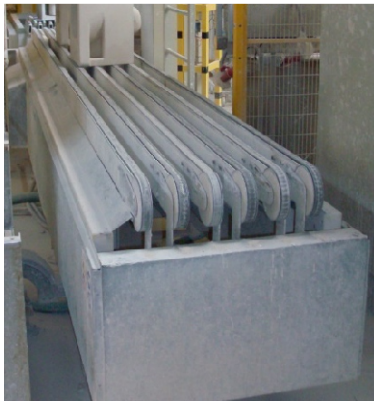
FIGURA 10 - PASSADEIRA OU TRANSPORTADOR DE CINTAS DE INSPEÇÃO

A passadeira (também conhecida como transportador de correia) de inspeção consiste num conjunto de seis “calhas” nas quais se deslocam fitas revestidas de material polimérico antiderrapante, capazes de transportar peças muito delicadas e pesadas, sobre as quais são depositadas as peças cerâmicas já inspecionadas, sendo desta forma que as mesmas são transferidas linearmente entre duas posições de trabalho, neste caso entre o transferidor linear e o *shuttle* (transportador com movimento de quatro eixos). Ao serem depositadas pelo transferidor linear, as peças avançam, num movimento passo-a-passo (avanço de cerca de 1 metro) ou contínuo, ao longo das seis posições da passadeira, sendo depois recolhidas pelo *shuttle* (transportador com movimento de quatro eixos) quando chegam à última posição da passadeira.

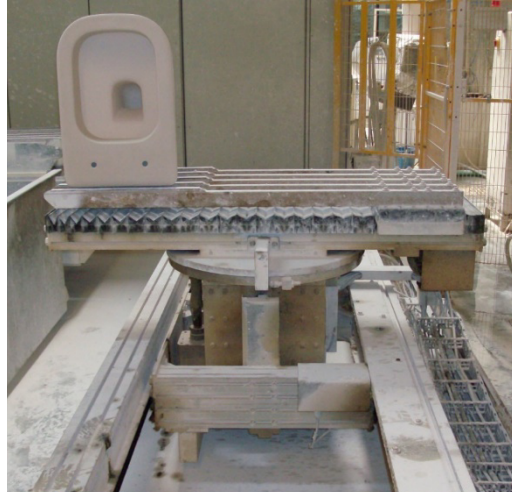
FIGURA 11 - *SHUTTLE* COM MOVIMENTO DE QUATRO EIXOS

O *Shuttle* é um transportador que efetua movimentos segundo quatro eixos: linear (avanço e recuo sobre um par de carris aos quais está fixo), vertical (subida e descida segundo o seu eixo), linear (avanço e recuo do garfo), e rotação segundo o seu eixo. Este equipamento é constituído, exteriormente, por cinco “garfos” revestidos com material antiderrapante, sendo desta forma que as peças são transportadas entre a passadeira de inspeção e o carrossel do robô de vidragem (com um ponto intermédio na máquina de vidrar sífões, caso necessário para o modelo transportado).

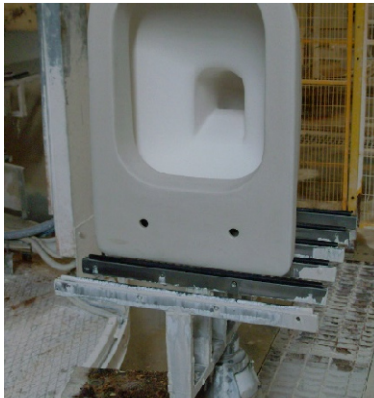
FIGURA 12 - BANCO DO CARROSSEL DE VIDRAGEM

Cada banco do carrossel de vidragem (figura 12) é constituído por seis barras de alumínio revestido por material antiderrapante, fixas em barras verticais que se encontram unidas a um eixo longitudinal, por sua vez fixo num sistema de rotação do banco.

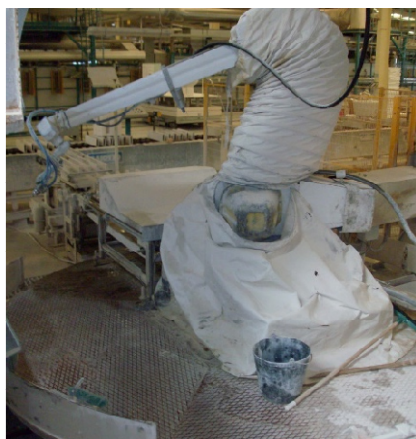
FIGURA 14 - ROBÔ DE VIDRAGEM

Os movimentos que o robô efetua encontram-se armazenados na sua memória sob a forma de um programa. Este programa é elaborado através de um modo de aprendizagem do robô, no qual um operador vidra uma peça de determinado modelo movimentando a pistola do robô manualmente. Os movimentos efetuados pelo operador são armazenados no programa e são posteriormente replicados de forma automatizada pelo robô. Importa ainda referir que o programa pode ser ajustado com a finalidade de resolver alguns pequenos problemas detetados após a elaboração do mesmo.

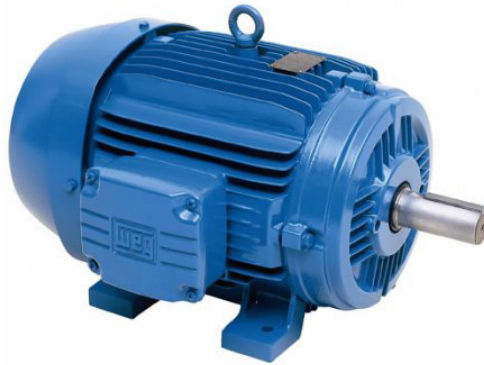
Um motor elétrico é uma máquina destinada a transformar energia elétrica em energia mecânica.

FIGURA 21 - EXEMPLO DE MOTOR ELÉTRICO (MARCA WEG)

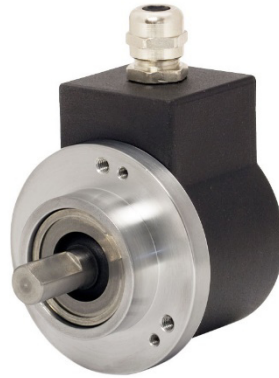
FIGURA 24 - EXEMPLO DE *ENCODER* INCREMENTAL

Os *encoders* utilizam diversas tecnologias para criar um sinal, como por exemplo tecnologias mecânicas, magnéticas, resistivas e óticas, sendo a tecnologia ótica a mais utilizada hoje em dia. Estes dispositivos podem produzir sinais incrementais ou absolutos. Os *encoders* incrementais fornecem um conjunto de ondas que indicam movimento entre duas posições diferentes, sendo que neste caso a informação fornecida pelo *encoder* não indica uma posição específica, mas apenas uma mudança de posição. No caso dos *encoders* do tipo absoluto é utilizada uma única “palavra” para indicar cada posição, o que significa que, além da informação da mudança de posição, é também indicada a posição absoluta do *encoder*.

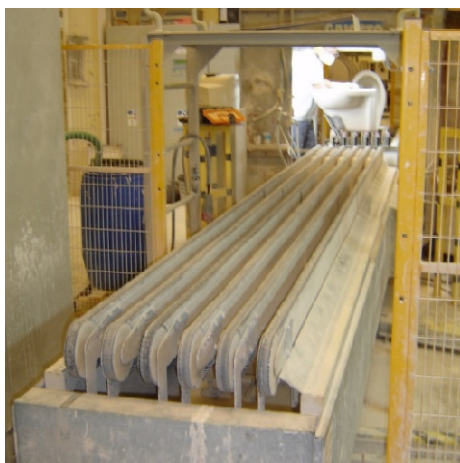
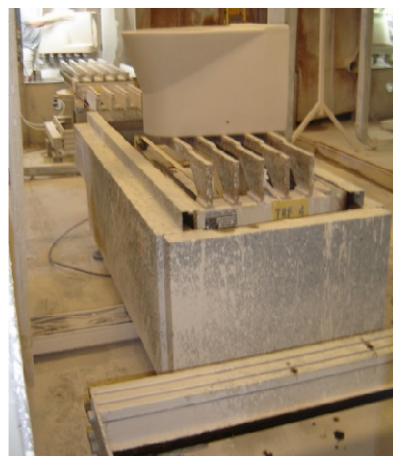
A área de inspeção e vidragem encontra-se equipada com quatro robôs de vidragem automática, sendo que cada um são vidradas apenas as peças que passam nas suas linhas de inspeção. Cada robô tem duas linhas de inspeção independentes, sendo cada linha de inspeção constituída por uma cabine de inspeção e vários equipamentos de transporte de peças. As duas linhas de inspeção de um determinado robô são alimentadas através de um portal no qual os AGV's depositam as peças prontas a inspecionar.

FIGURA 28 - LINHAS DE INSPEÇÃO - ROBÔS 1 E 2 (A); ROBÔS 3 E 4 (B)

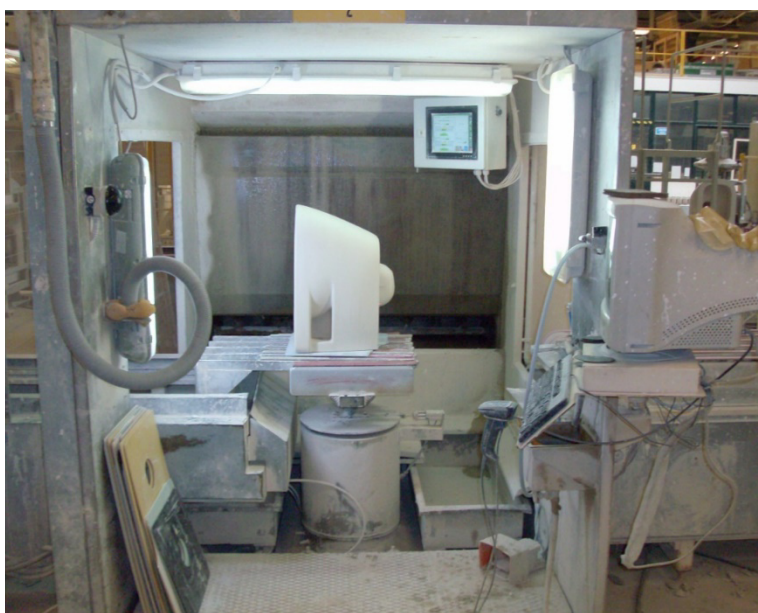
FIGURA 29 - CABINE DE INSPEÇÃO

Cada cabine de inspeção está equipada com um tornilho (ou bancada rotativa) constituído por seis perfis de alumínio revestidos por esponja com movimento ascendente e descendente, um computador, um sistema de medição de distância por laser e instrumentos para inspeção das peças cerâmicas.

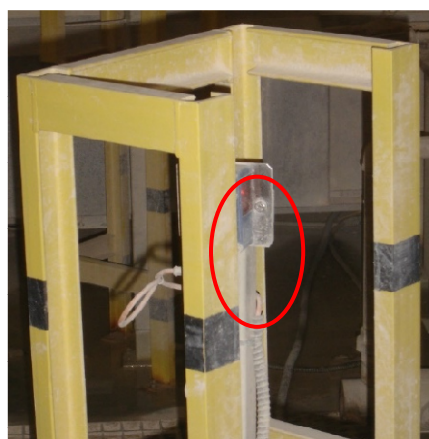
FIGURA 30 - SISTEMA DE MEDIÇÃO DE DISTÂNCIA POR LASER – VISTA DO EXTERIOR DA CABINE (A); DETALHE (B)

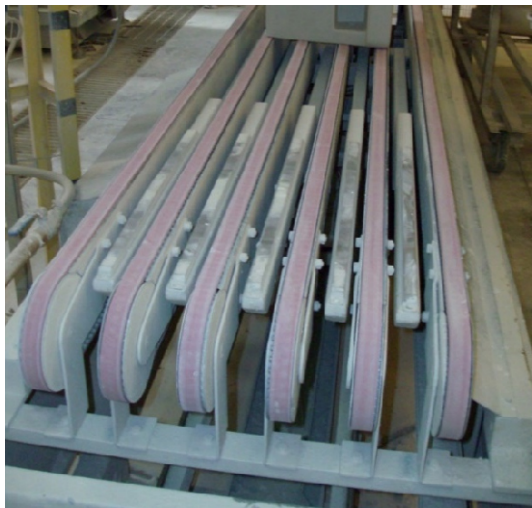
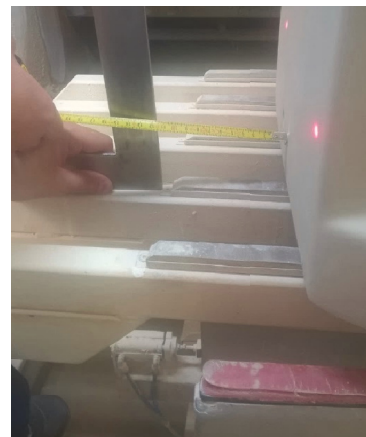
FIGURA 31 A) E B)- TRANSFERIDOR LINEAR EM POSIÇÃO ESTACIONÁRIA (A); EM POSIÇÃO DE RECOLHA DO TORNILHO (B)

Depois de devidamente posicionada no tornilho da cabine de inspeção, o tornilho é trancado e as peças são transportadas de forma automatizada ao longo de uma série de transferidores até ao banco do carrossel de vidragem. Em primeiro lugar um transferidor linear retira a peça do tornilho e coloca-a sobre a passadeira.

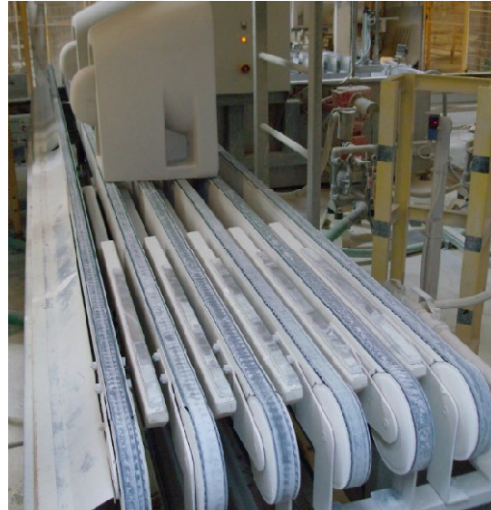
FIGURA 32 - PASSADEIRA DE INSPEÇÃO

À medida que as peças vão sendo recolhidas do tornilho a passadeira avança, e as peças são recolhidas por um *shuttle* ou transportador de quatro movimentos (elevatório, rotativo, longitudinal e transversal) que deposita as peças nos bancos do carrossel de vidragem.

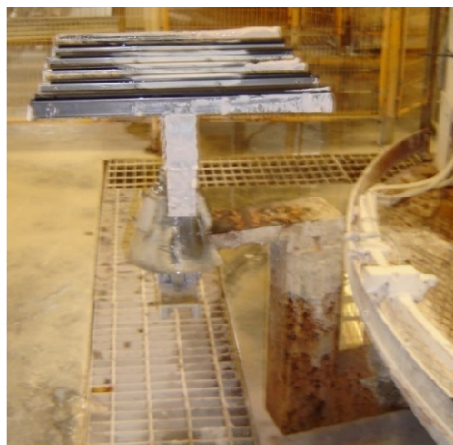
FIGURA 34 - BANCO DO CARROSSEL

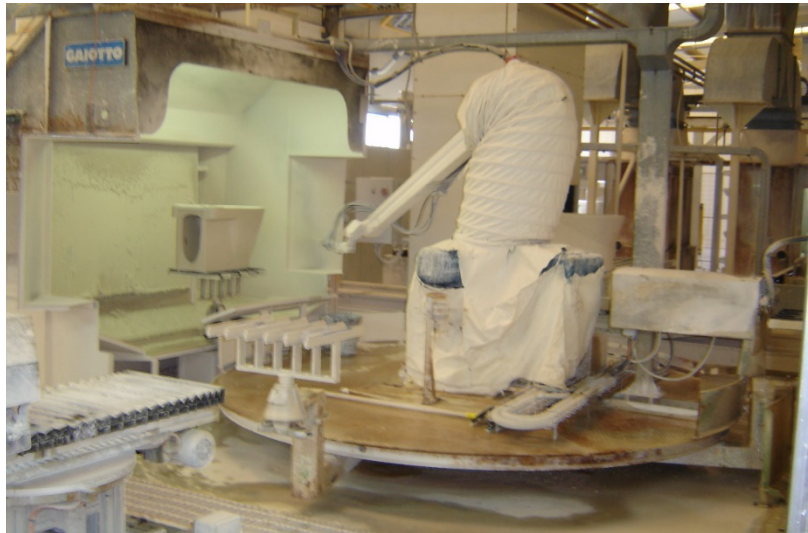
FIGURA 36 - ROBÔ DE VIDRAGEM

O processo de vidragem consiste na aplicação de uma camada de vidro em estado líquido sobre as peças previamente inspecionadas, com recurso a um robô de vidragem equipado com um braço mecânico (que permite movimentos segundo seis eixos) e uma pistola que debita ar comprimido e vidro líquido, criando um “leque” de vidro que se irá depositar sobre a peça cerâmica.

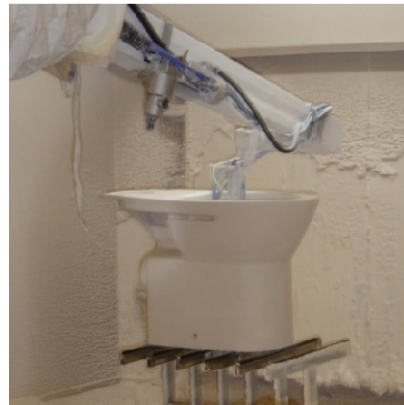
FIGURA 37 - PISTOLA DO ROBÔ DE VIDRAGEM (A); ROBÔ DE VIDRAGEM EM FUNCIONAMENTO (B)

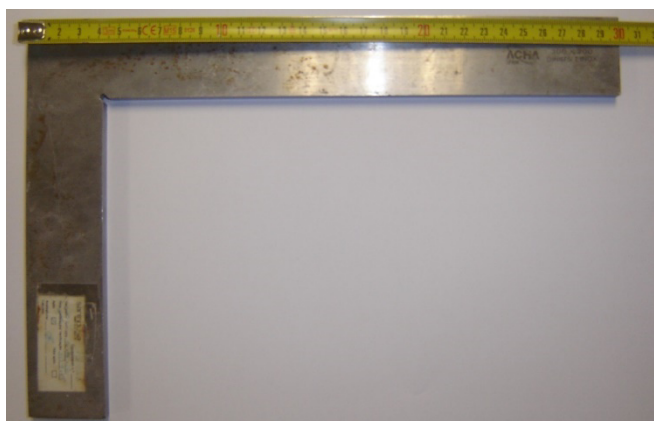
FIGURA 39 - ESQUADRO DO DEPARTAMENTO DA QUALIDADE

Após a elaboração das referidas folhas técnicas passou-se à fase das medições do posicionamento das peças em cada posição/equipamento. Para realizar estas medições foram usados uma fita métrica e um esquadro do departamento de qualidade da empresa com as dimensões de 300 mm por 200 mm, ilustrado na figura seguinte.

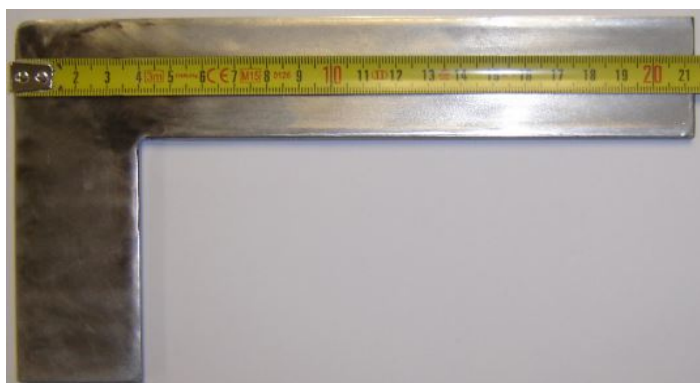
FIGURA 40 - NOVO ESQUADRO – MEDIÇÃO DO COMPRIMENTO

Este novo esquadro tem as dimensões de 213 mm por 120 mm, dimensões consideradas adequadas à realização do trabalho em questão.

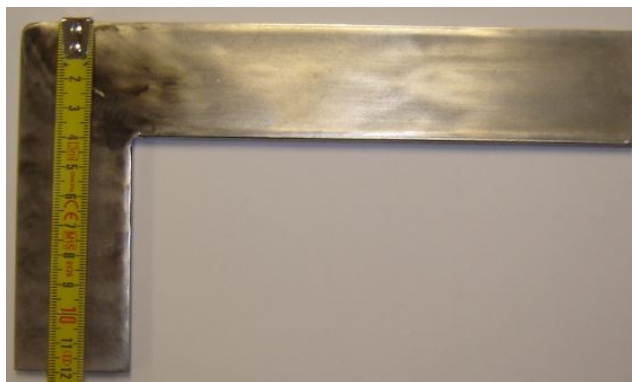
FIGURA 41 - NOVO ESQUADRO - MEDIÇÃO DA LARGURA

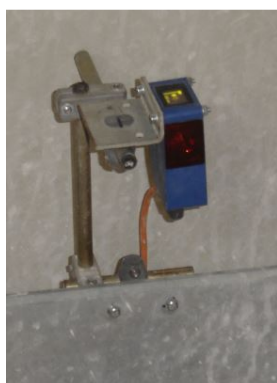
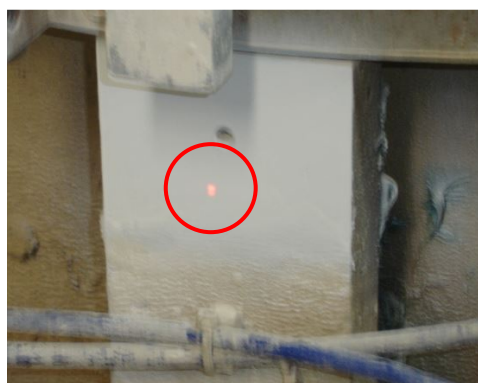
posições de fim da passadeira e carrossel do robô, tanto no sentido longitudinal da peça vista de frente (no sentido do comprimento da peça) como no sentido transversal (largura da peça), pelo que se tentou averiguar a sua ordem de grandeza e potenciais causas. Para tal, utilizou-se um laser de medição de distâncias, inicialmente fixo no carril do *shuttle* de modo a medir a sua posição longitudinal e apontado a uma chapa fixa do eixo do *shuttle*, sendo posteriormente colocado junto à rede de proteção do robô para medir a posição de paragem do *shuttle* em relação à rotação sobre o seu próprio eixo, apontado à extremidade do garfo do *shuttle*. Estas medições mostravam variações na posição de paragem longitudinal de paragem do *shuttle* para descarga no carrossel da ordem do 5 mm, tanto no movimento longitudinal como no movimento de rotação.

FIGURA 42 A) E B) - LASER NO CARRIL DO SHUTTLE (MOV. LONGITUDINAL) (A); PONTO DE MEDIÇÃO LONG. NO SHUTTLE (B)

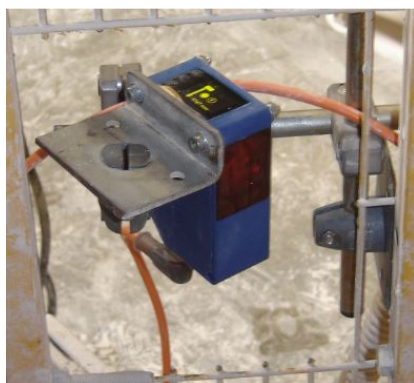
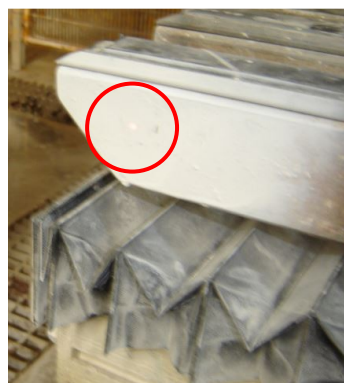
FIGURA 43 A) E B) – LASER NA POSIÇÃO DE MEDIÇÃO DA ROTAÇÃO(A); PONTO DE MEDIÇÃO DA ROTAÇÃO NO SHUTTLE (B)

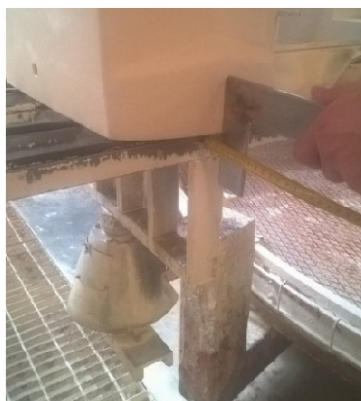
FIGURA 49 - MEDIÇÃO DA POSIÇÃO LONGITUDINAL DA PEÇA (ATRÁS; À FRENTE) NO CARROSSEL DE VIDRAGEM

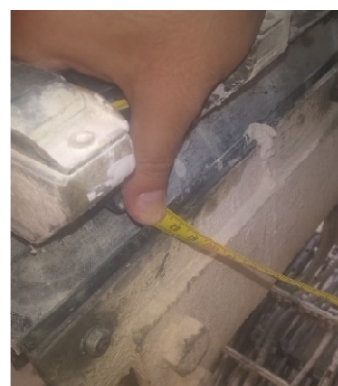
FIGURA 50 - MEDIÇÃO DA POSIÇÃO TRANSVERSAL DA PEÇA NO CARROSSEL DE VIDRAGEM; DETALHE DO PONTO DE MEDIÇÃO

No final do processo de processo de medição era elaborada uma folha técnica, onde constavam esquemas da posição da peça em cada equipamento e as cotas neles medidas, sendo cada valor uma média das cotas de cada peça do mesmo modelo registadas em cada um dos pontos de medição. Estas folhas eram depois colocadas ao dispor dos colaboradores da empresa, de forma a ser sempre possível saber qual a posição correta de determinada peça em dado equipamento, caso eventualmente fosse detetado algum problema de vidragem relacionado com o posicionamento das peças. É importante referir que nas folhas técnicas constam as fotografias onde é mostrada a forma correta de medir a posição da peça em cada equipamento, para que a informação fosse clara.
